内蒙古阿拉善新井煤业有限公司露天煤矿 “2·22”特别重大坍塌事故调查报告

国务院事故调查组

2023年8月

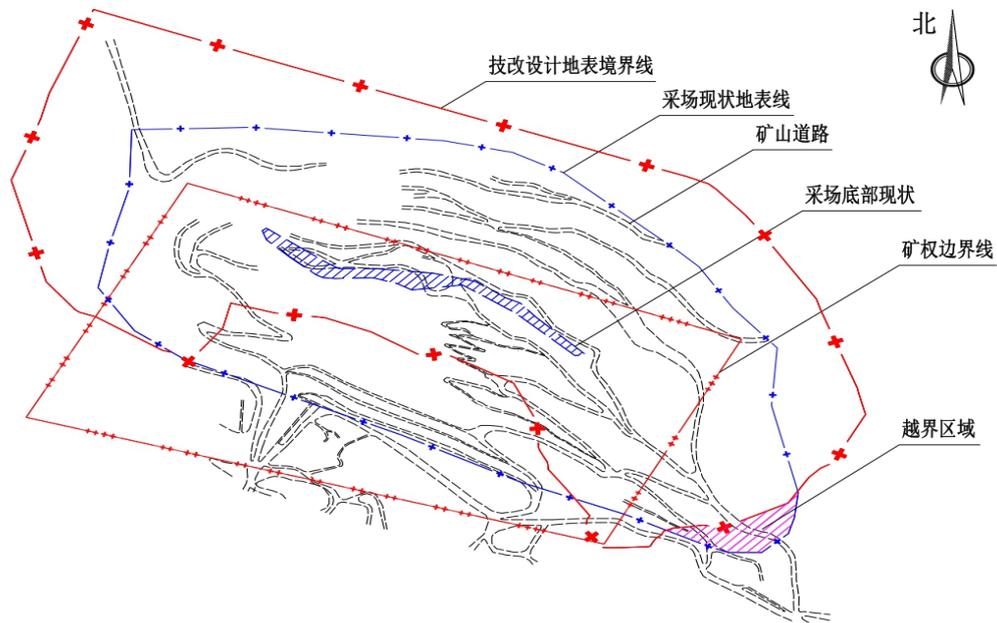
图 1 矿区剥采境界和现状示意图

内蒙古自治区阿拉善盟阿拉善左旗嘉尔嘎勒赛汉镇巴兴图嘎查境内，由阿拉善盟李井滩生态移民示范区管理委员会^[1]（以下简称李井滩示范区管委会）管辖。该矿前身为青铜峡市新井煤业有限公司^[2]（井工煤矿），2013年9月变更为现名称，现法定代表人为王学云，统一社会信用代码为91152921625085403W，经营范围为煤炭生产及销售、煤矿机械设备及配件销售。2020年10月首次取得露天煤矿采矿许可证，证号为C1500002010121120092605，生产规模为90万吨/年，2022年2月延续，有效期为2021年12月10日至2024年12月10日。新井煤矿批复井田面积为1.3448平方公里，设计面积为2.13平方公里。事发时，采场东南部区域超出设计境界范围约2.9万平方米。（矿区剥采境界和现状见图1）

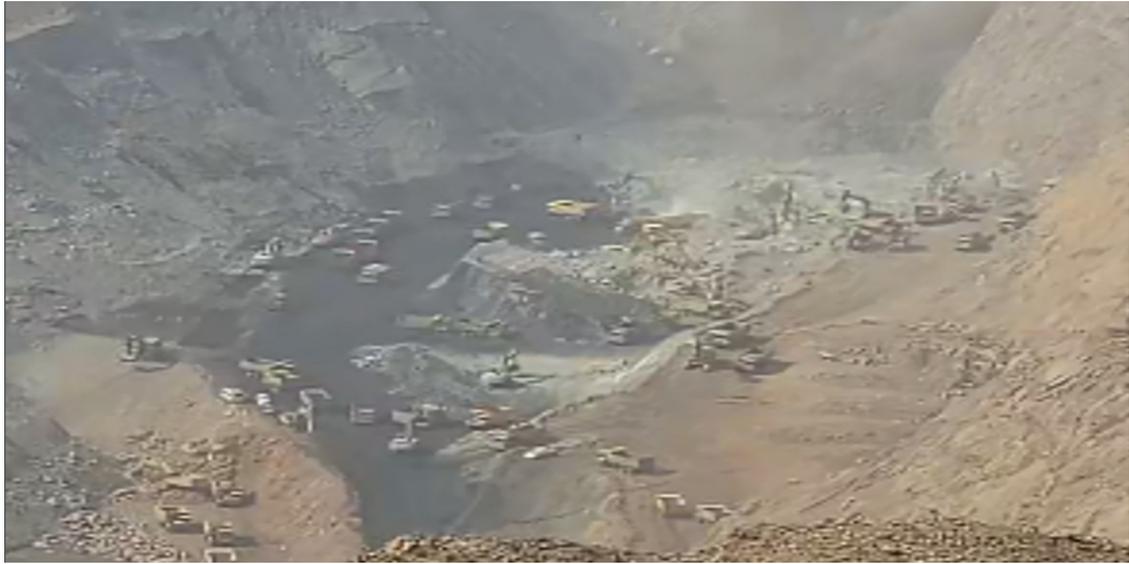
图 2 13 时许作业现场设备情况

13时许，宏鑫垚公司李凤军到西区南帮查看施工作业时，发现北帮边坡异常后使用对讲机分别于13时6分许、10分许、12分许喊话，通知“挖机装完后撤离”“所有汽车、挖机向后撤”“所有人员撤离”。（13时许作业现场设备情况见图2）

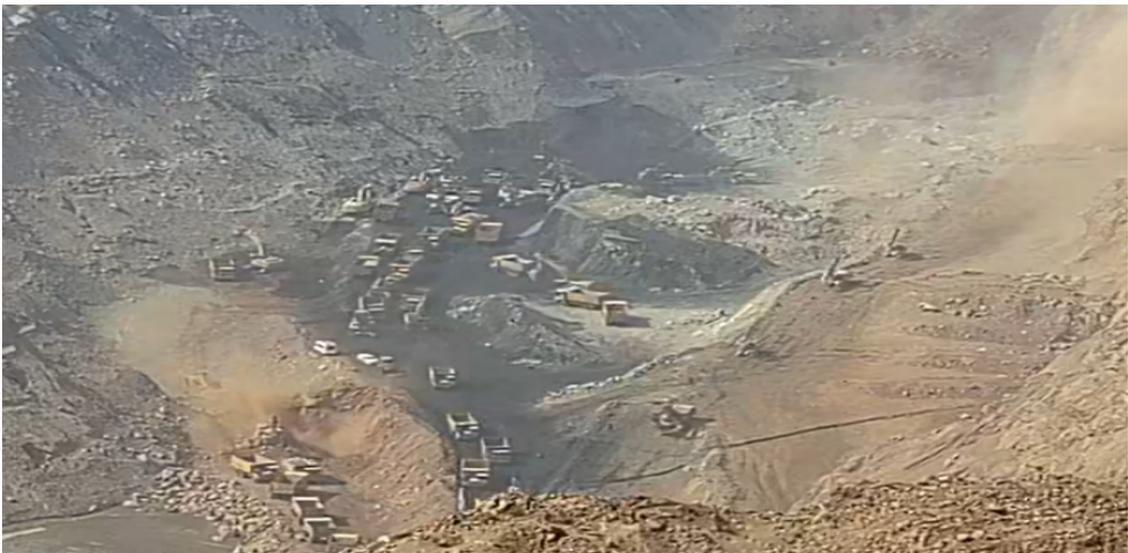
图 3 事发时作业现场设备情况

13 时 12 分许，采场北帮边坡岩体发生大面积滑落坍塌，现场 59 名作业人员和 17 台挖机、27 台自卸卡车、8 台钻机、4 台皮卡车、1 台装载机、1 台小型客车等 58 台作业设备被埋，最终造成 53 人死亡、6 人受伤。（事发时作业现场设备情况见图 3）

事发区域最终形成最大厚度 105 米、体积约 756 万立方米的堆积体，破坏范围南北最长 630 米、东西最宽 520 米，面积约 23 万平方米。

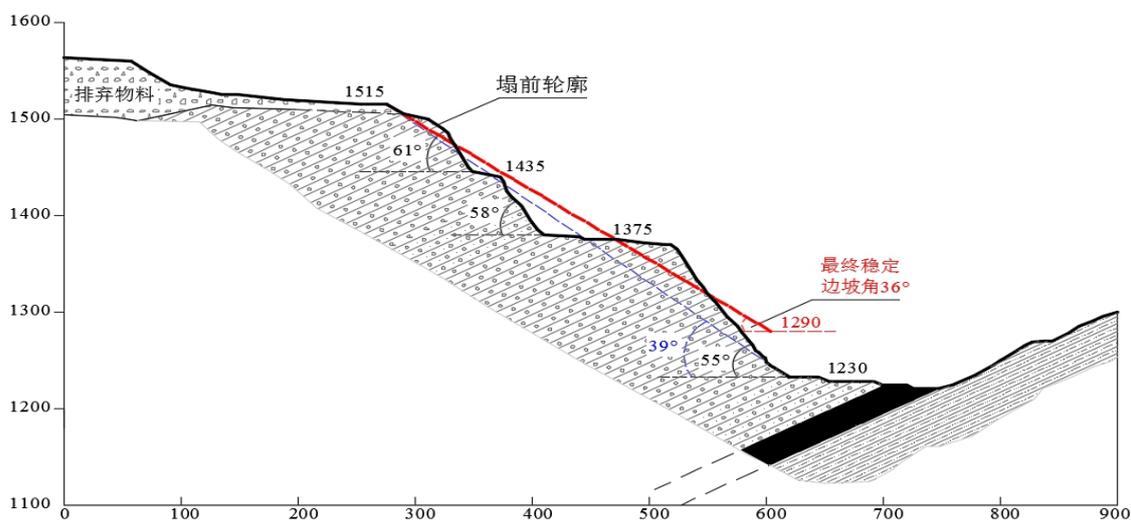
图 4 事发前事发区域边坡剖面图

1. 未按设计施工，形成超高超陡边坡。按照设计，该矿剥采台阶高度应不大于 10 米，最小工作平盘宽度为 32 米，按设计进度应形成 21 个剥离台阶和 1 个采煤台阶；实际事发区域上部仅形成 3 个台阶，台阶高度均超过 10 米、最高达 145 米。按照设计，采场最终稳定边坡角为 36 度，计算边坡稳定系数为 4.287，满足安全储备要求；事发时，边坡最大垂直高度 315 米，整体边坡角达到 39

度，局部台阶最大边坡角达到 61 度，计算边坡稳定系数为 0.982，处于不稳定状态。（事发前、后事发区域边坡剖面见图 4、图 5）
