# 西成铁路尖扎黄河特大桥施工项目 “8·22”重大垮塌事故调查报告

青海省人民政府事故调查组

调查认定：西成铁路尖扎黄河特大桥施工项目“8·22”重大垮塌事故是一起因施工单位在临时扣塔建设过程中，违规购买使用劣质螺栓，顶部分配梁制作安装质量不符合要求，验收流于形式，分配梁拼接部位在张拉后断裂，斜拉扣挂系统失效，导致部分桥梁结构垮塌，建设、设计、监理、监控等单位未认真履行安全职责，相关监管部门履职不到位，造成的重大生产安全责任事故。

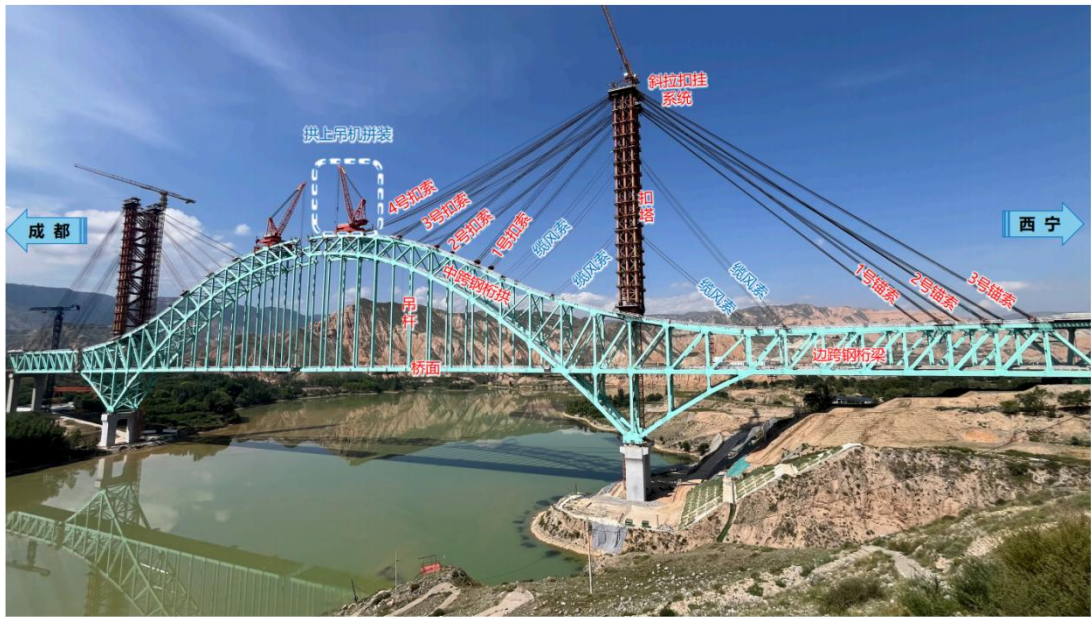
图1 斜拉扣挂系统

西成铁路尖扎黄河特大桥位于青海省黄南藏族自治州尖扎县和海东市化隆回族自治县交界处，是西成铁路 XCTJ11 标段的 6 座桥梁之一，为全线控制性重点工程，工程总造价 5.35 亿元，其中主桥造价约 4.36 亿元。桥梁总长 1596.2 米，主桥采用（141+366+141）米三跨连续钢桁拱桥，共设计 50 个节间，全长 648 米，桥宽约 15 米，总重量约 1.72 万吨，拱顶距水面约 130 米。大桥自 2023 年 3 月开工建设，原计划于 2025 年 8 月 27 日完成主桥钢桁拱合龙，2025 年 9 月 2 日完成桥面合龙，实际进度较计划提前约 25 天。

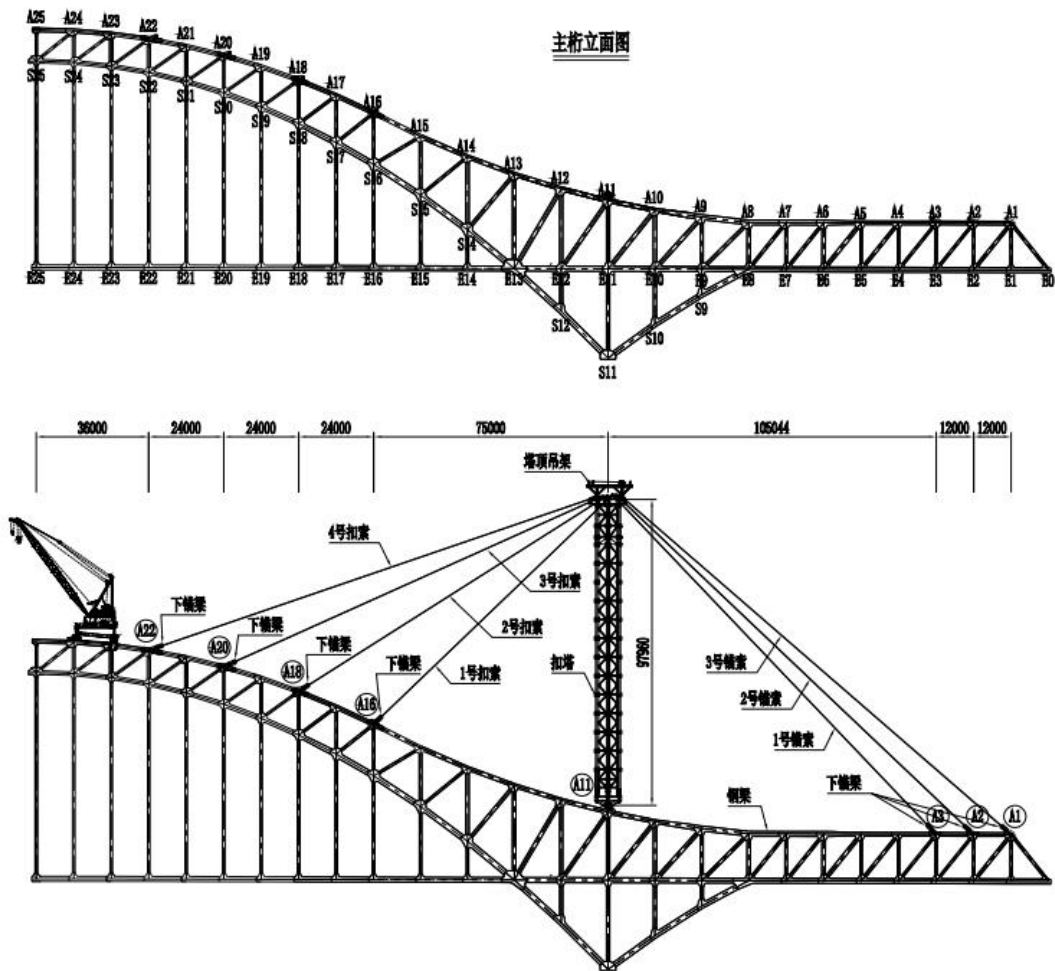
图 2 主桁结构节点及吊索塔架布置图

吊索塔架（扣塔）位于主墩处 A11 节点上，底部与 A11 节点采用铰接方式连接，上、下游主桁各一个塔肢，塔肢横向中心间距为 14 米（与主桁同宽），塔柱总高度 98 米（铰

轴中心至塔顶分配梁)。扣塔设扣索 4 对、锚索 3 对，每对扣锚索共 8 束（单桁 4 束）。扣锚索拱（梁）端为固定端，通过下锚梁与钢拱（梁）耳板采用销轴连接，塔顶为张拉端，通过柱顶分配梁、上锚梁锚固在塔顶。

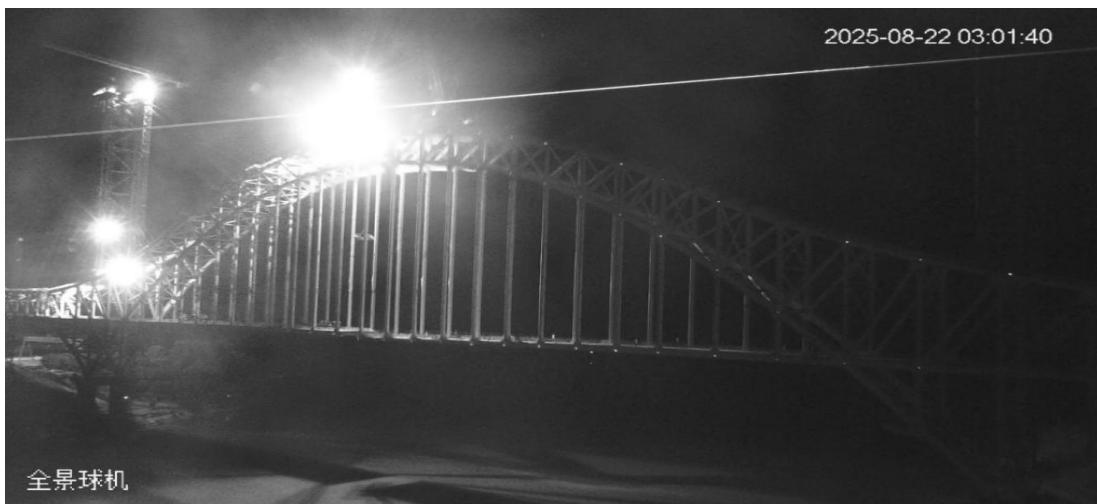
图4 8月22日03时01分40秒现场视频截图

03时01分40秒（视频显示时间，下同），西宁岸桥体中跨悬臂前端开始下坠。

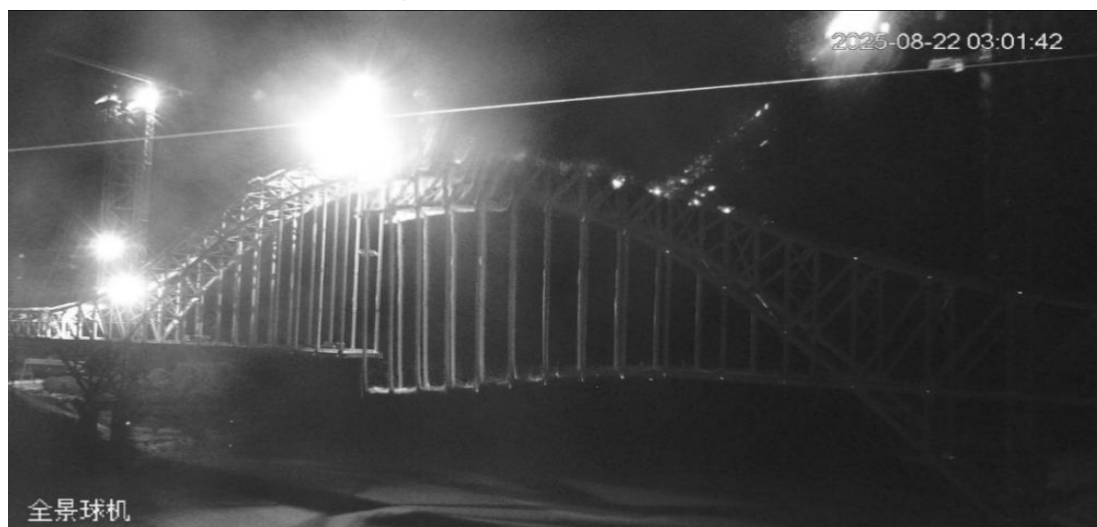
图5 8月22日03时01分42秒现场视频截图

03时01分42秒，中跨1号扣索上部出现火团，并沿着索体方向向下锚点快速移动，显示1号扣索断裂并坠落。

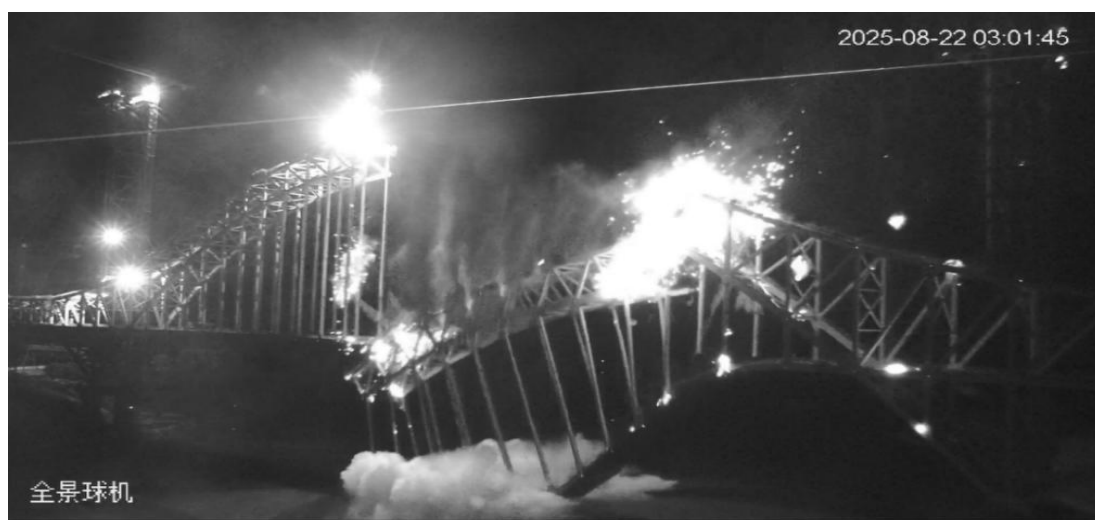
图6 8月22日03时01分45秒现场视频截图

03时01分45秒，西宁岸中跨拱肋在A16节点位置折断，A17-A25节间坠落。

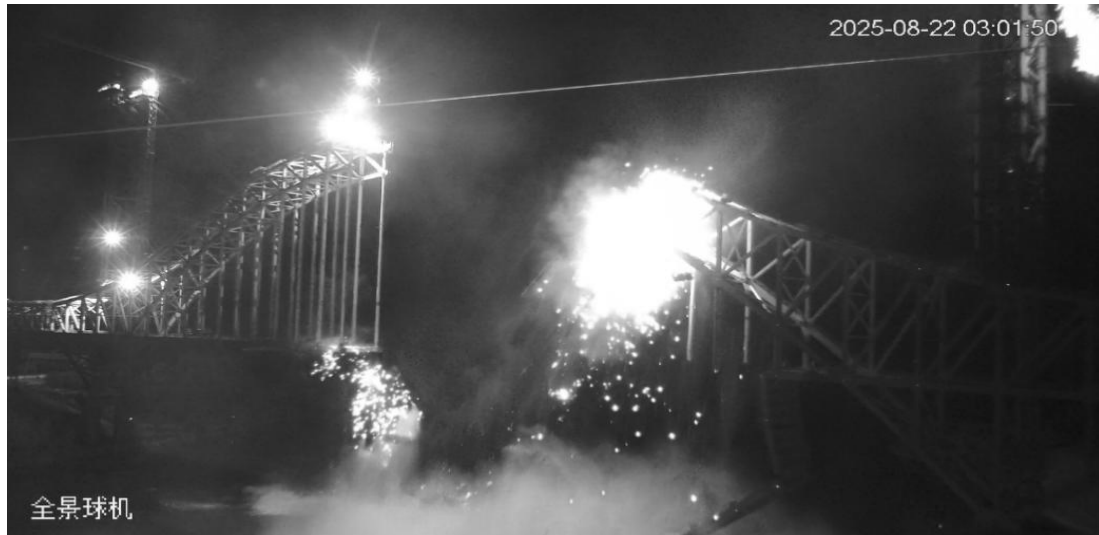
图7 8月22日03时01分50秒现场视频截图

8月22日03时01分50秒，拱肋A17-A25节间坠入河中，桥面E15-E25节间折弯、前端坠入河中；扣塔边跨侧出现下坠火团。
