**江苏响水天嘉宜化工有限公司**  
**“3·21”特别重大爆炸事故**  
**调查报告**

国务院事故调查组

2019 年 11 月

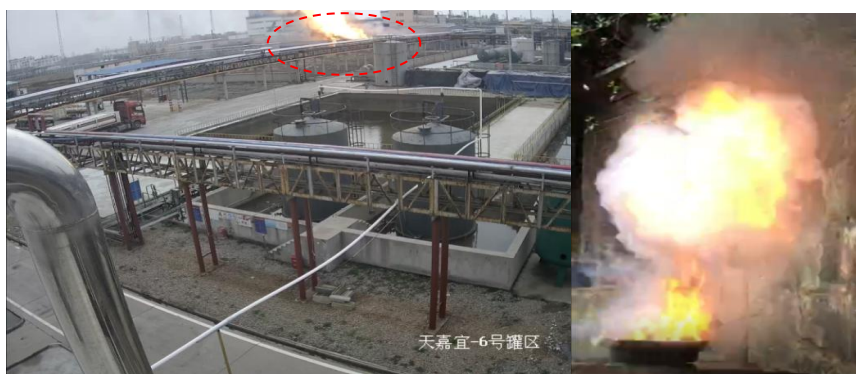
起火位置为天嘉宜公司旧固废库中部偏北堆放硝化废料部位。经对天嘉宜公司硝化废料取样进行燃烧实验<sup>①</sup>，表明硝化废料在产生明火之前有白烟出现，燃烧过程中伴有固体颗粒燃烧物溅射，同时产生大量白色和黑色的烟雾，火焰呈黄红色。经与事故现场监控视频比对，事故初始阶段燃烧特征与硝化废料的燃烧特征相吻合（见图 1-3），认定最初起火物质为旧固废库内堆放的确化废料。

图2 硝化废料燃烧特征对比

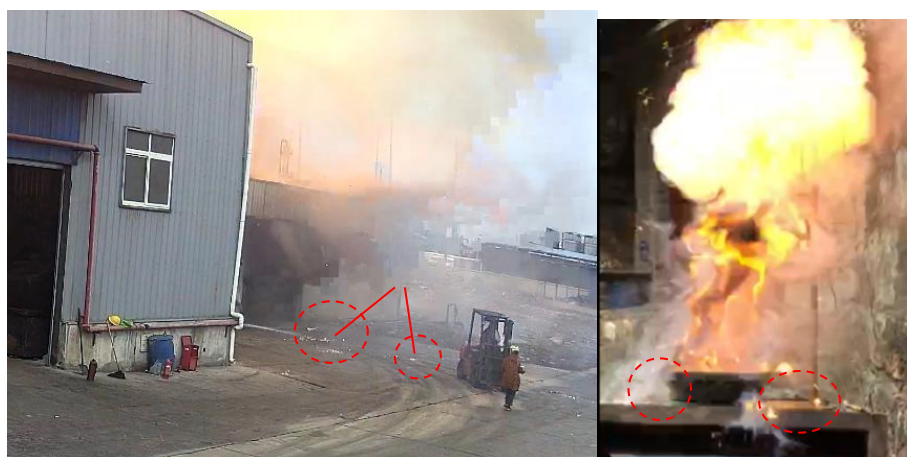
图3 硝化废料固体颗粒燃烧物溅射对比

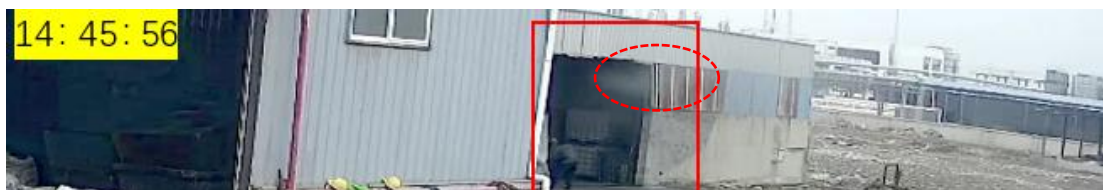
图 2

2. “新固废库外南”视频监控显示：14 时 45 分 56 秒，有烟气从旧固废库南门内由东向西向外扩散，并逐渐蔓延扩大（见图 2）。

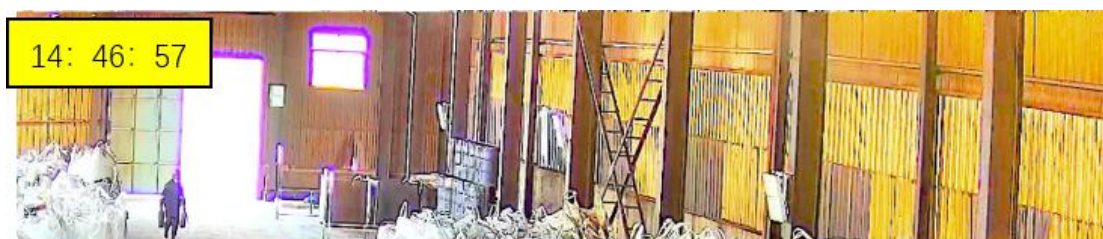
图 3

3. “新固废库内南”视频监控显示：14 时 46 分 57 秒，新固废库内作业人员发现火情，手提两个灭火器从仓库北门向南门跑去试图灭火（见图 3）。

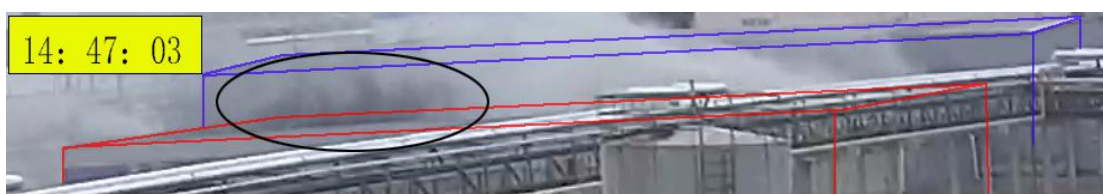
图 4

4. “6#罐区”视频监控显示：14 时 47 分 03 秒，旧固废库房顶南侧冒出较浓的黑烟（见图 4）。

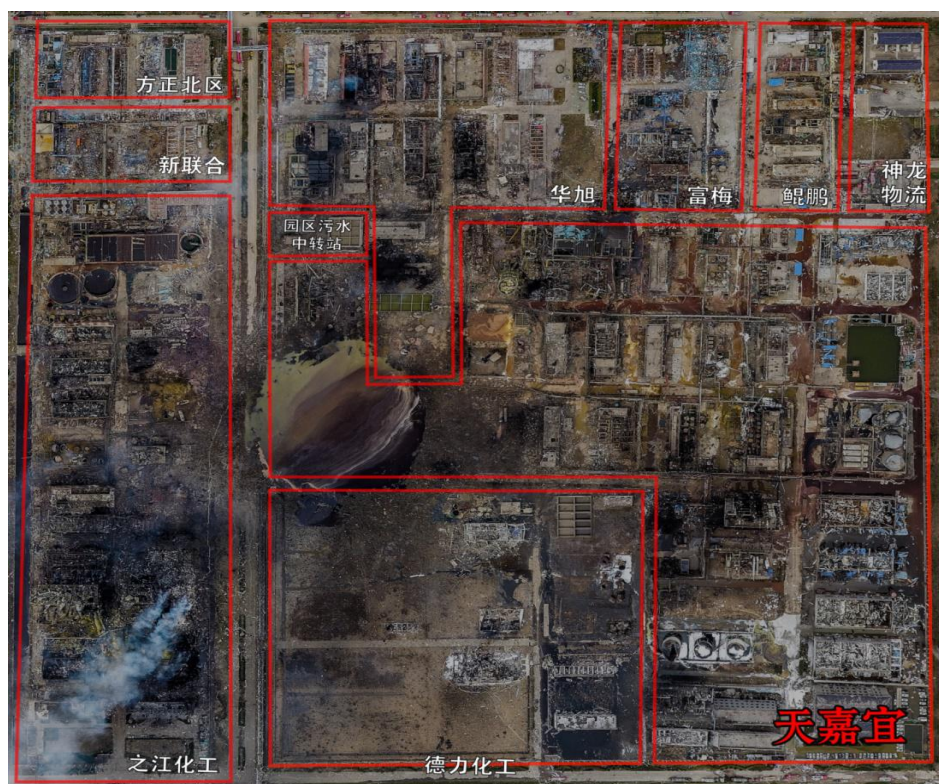
事故中心区北至纬一路，南至大和路，西至江苏之江化工有限公司，东至 301 县道，面积约为 0.5 平方千米（见图 6）。爆炸形成了直径 120 米积水覆盖的圆形坑。排水后发现，

图 6 事故中心区示意

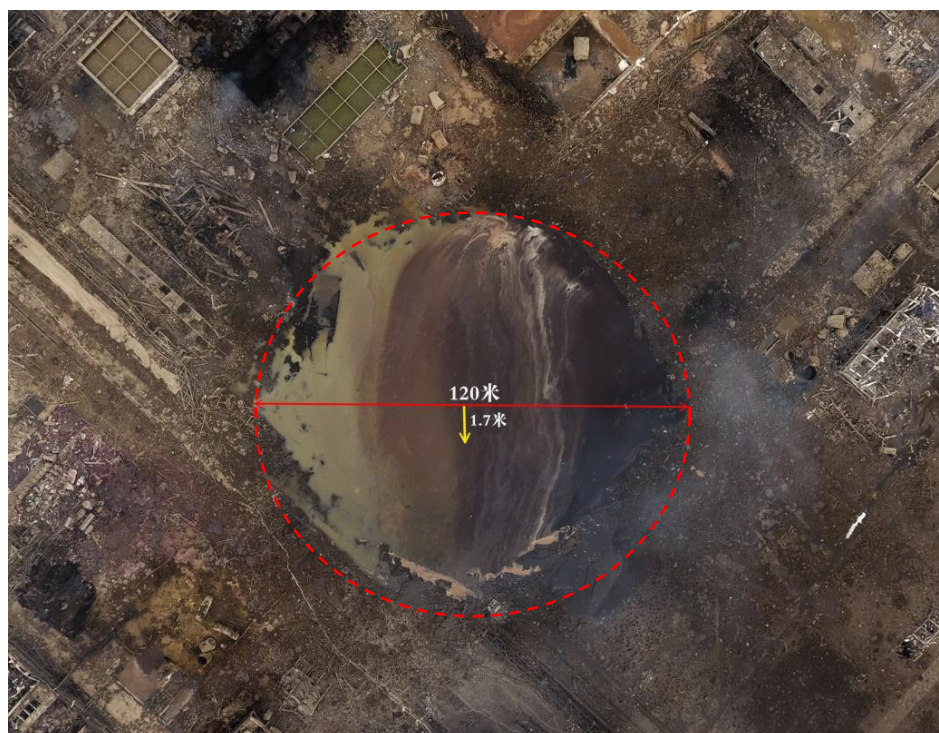
图 7 爆炸后积水坑示意

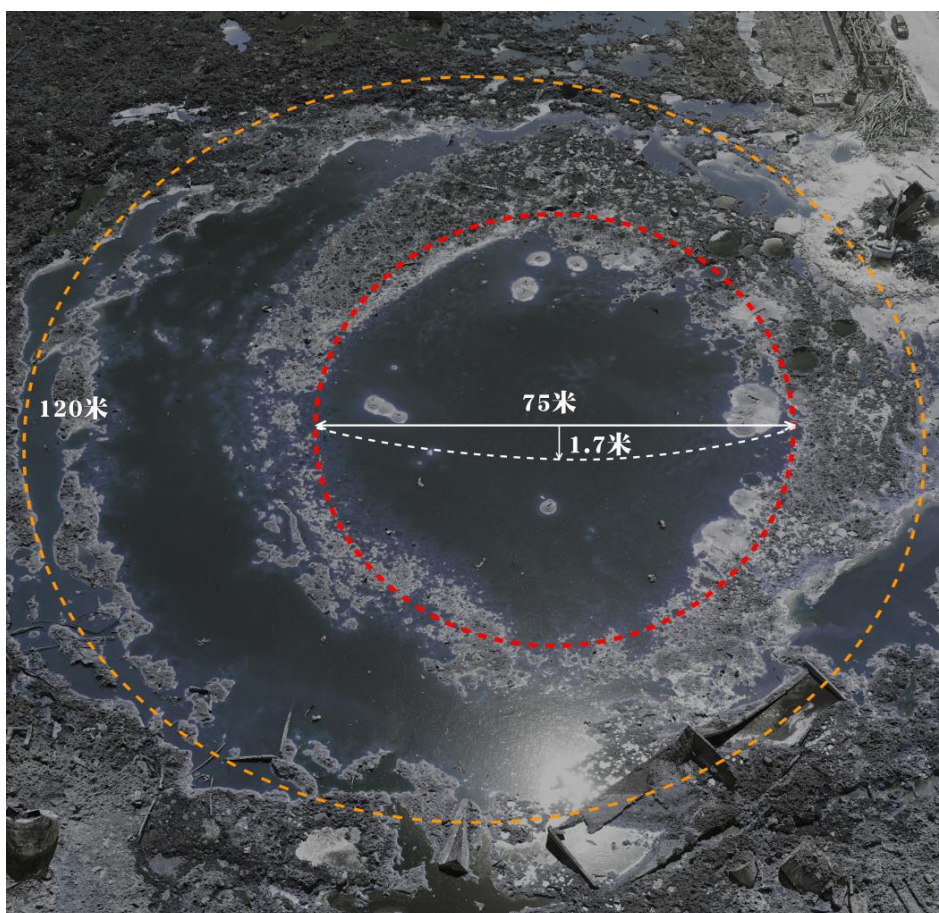
爆炸形成以天嘉宜公司旧固废库硝化废料堆垛区为中心基准点，直径 75 米、深 1.7 米爆坑（见图 7、图 8）。

图8 排水后积水坑与爆坑航拍示意

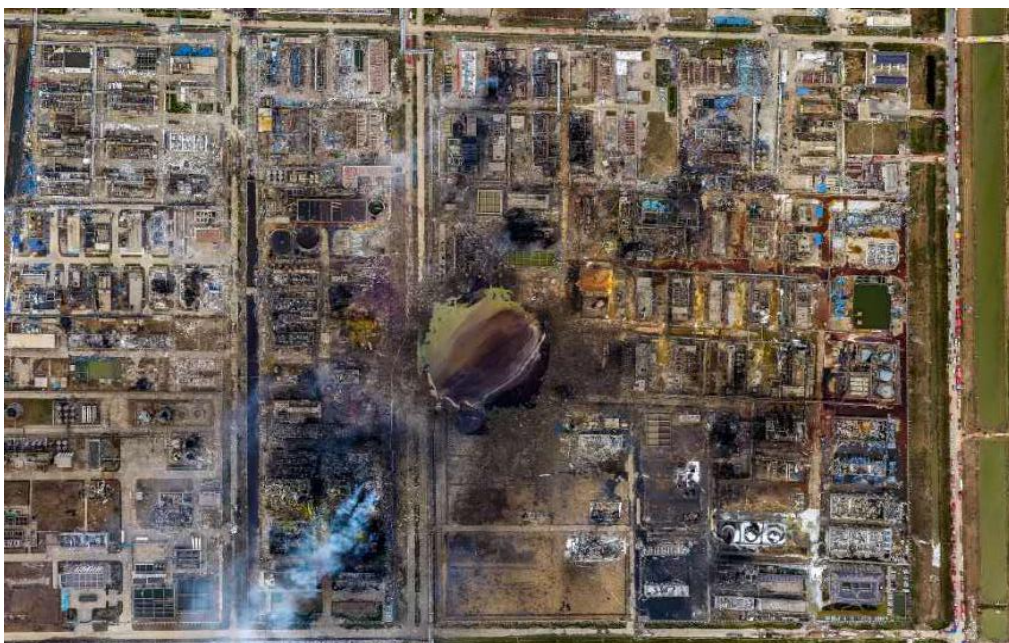
爆炸中心 300 米范围内的绝大多数化工生产装置、建构  
筑物被摧毁，造成重大人员伤亡。事故引发周边 8 处起火，  
包括天嘉宜公司储罐区 3 处，江苏华旭药业有限公司、响水  
富梅化工有限公司、响水县鲲鹏化工有限公司、江苏之江化  
工有限公司、盐城德力化工有限公司（以下分别简称华旭药  
业、富梅化工、鲲鹏化工、之江化工、德力化工）各 1 处起  
火，周边 15 家企业受损严重（见图 9、图 10）。

图9 周边企业受损严重

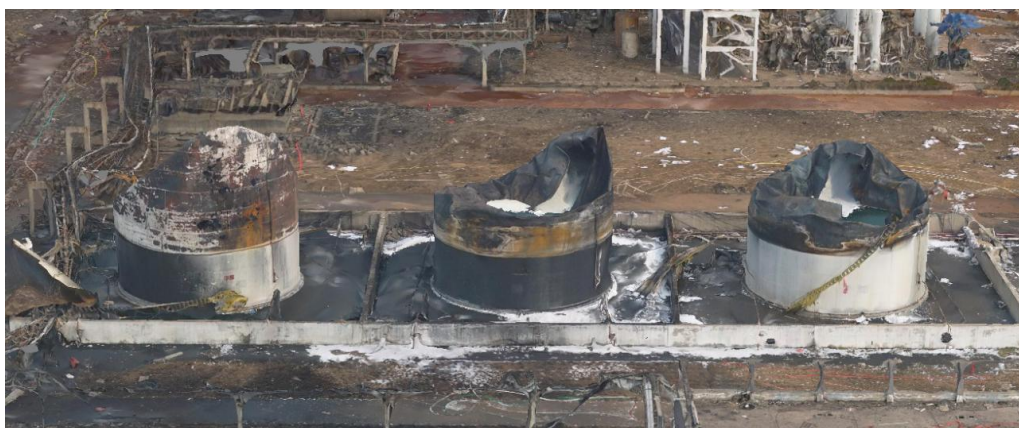
图10 天嘉宜公司受爆炸冲击起火燃烧后的苯和甲醇储罐

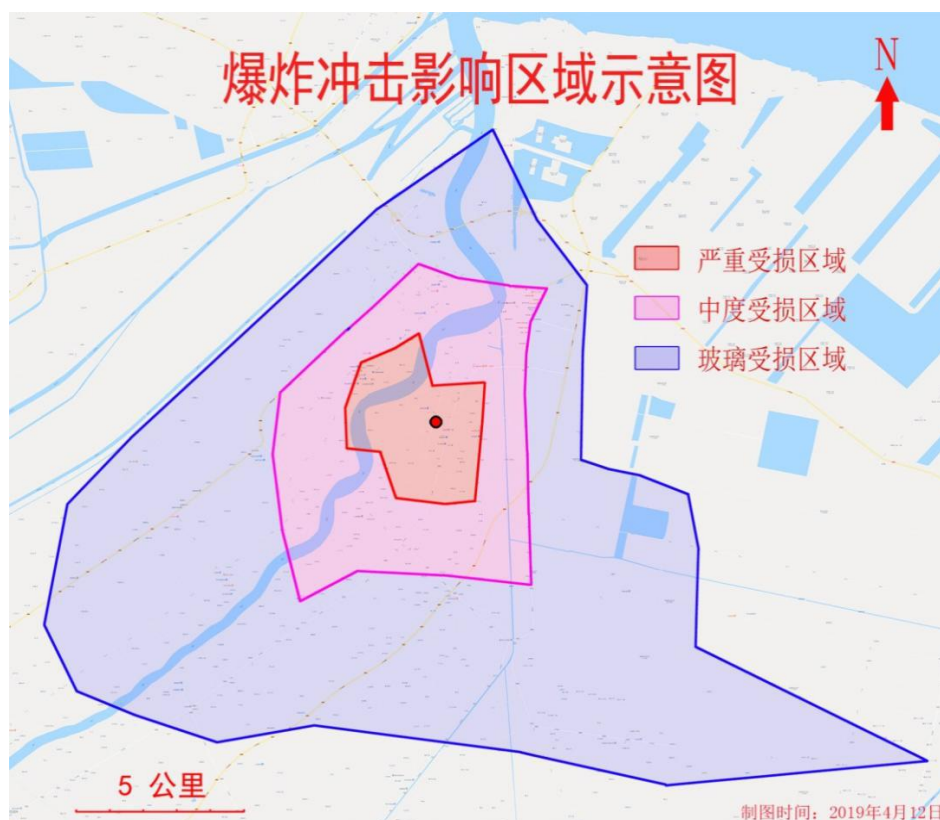
爆炸冲击波造成周边建筑、门窗及玻璃不同程度受损，其中严重受损（建筑结构受损）区域面积约为14平方千米，中度受损（建筑外墙及门窗受损）区域面积约为48平方千米（见图11）。由于爆炸冲击波作用，造成建筑物门窗玻璃受损，向东最远达14.7千米（响水县大有镇康庄村），向西最远达11.4千米（连云港市灌南县田楼镇佑心村），向南最远达10.5千米（响水县南河镇安宁村），向北最远达8.8千

图 11 爆炸冲击波波及区域示意

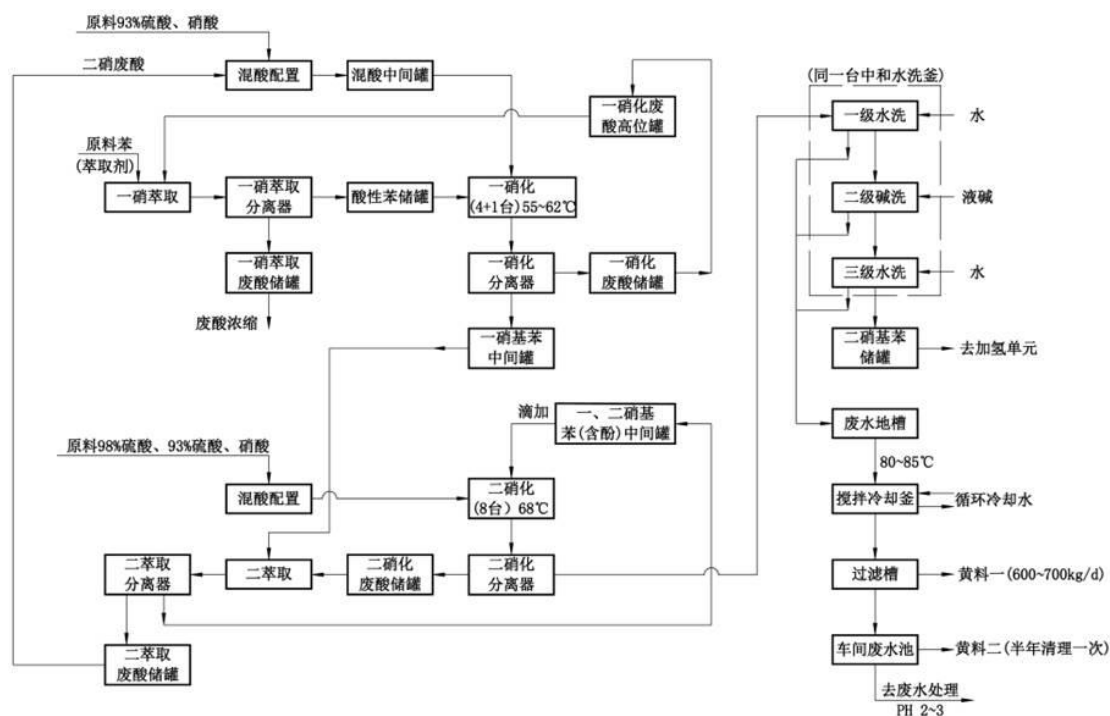
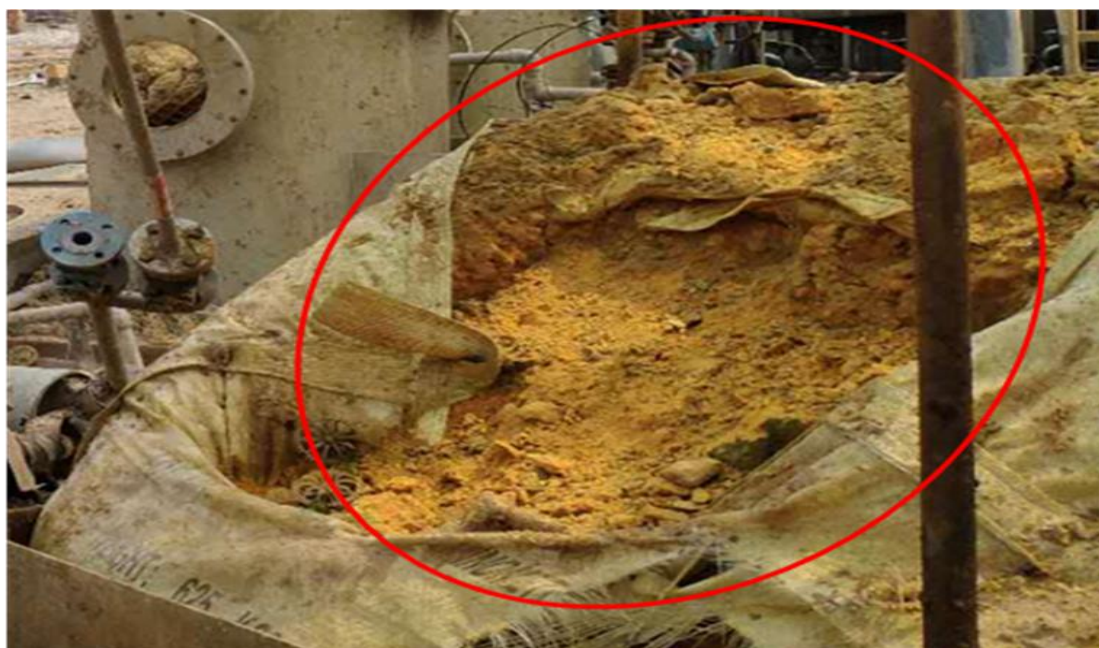
混二硝基苯在精制过程中产生硝化废料（混二硝基苯生产及废水处理工艺流程见图 1），为黄色颗粒状或粉末状固体，事故企业自称“黄料”，每天产生 600-700 千克；污水处理单元的废水池每半年左右也会清理出一批硝化废料，所有硝化废料均以吨袋（可装 1 吨货物的包装袋）形式包装（见图 2）。此外，生产过程中还产生焦油、污泥以及废催化剂等其他废料。

图 2 事故现场发现的硝化废料

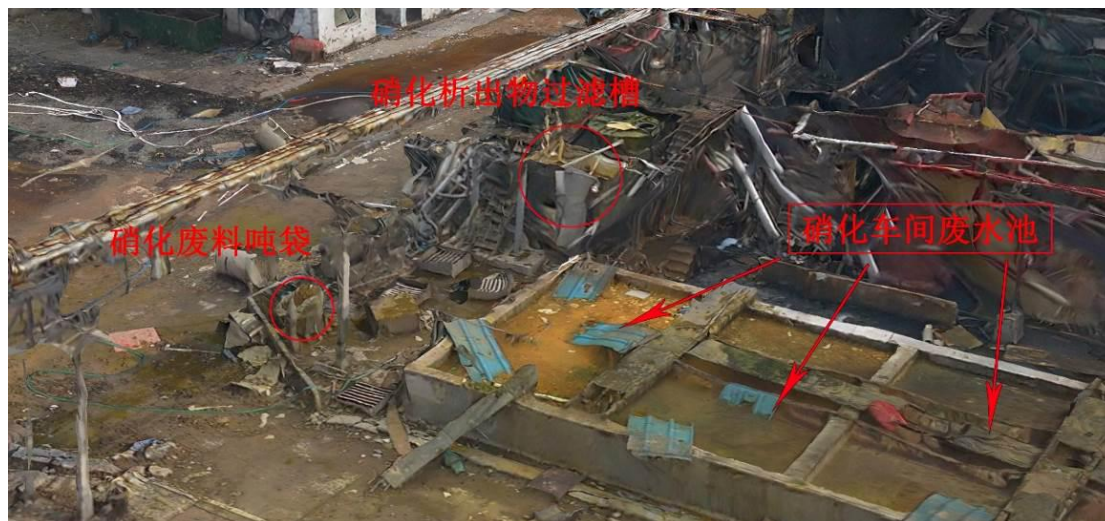
水地槽、搅拌冷却釜、过滤槽和车间废水池等设施，硝化废水直接冷却析出硝化废料（见图3）。自2011年9月硝化车间开工至事故发生前，天嘉宜公司先后将硝化废料暂存在污水处理车间、硝化车间、煤堆场、新固废库、旧固废库等处。

图3 硝化车间废水处理设施

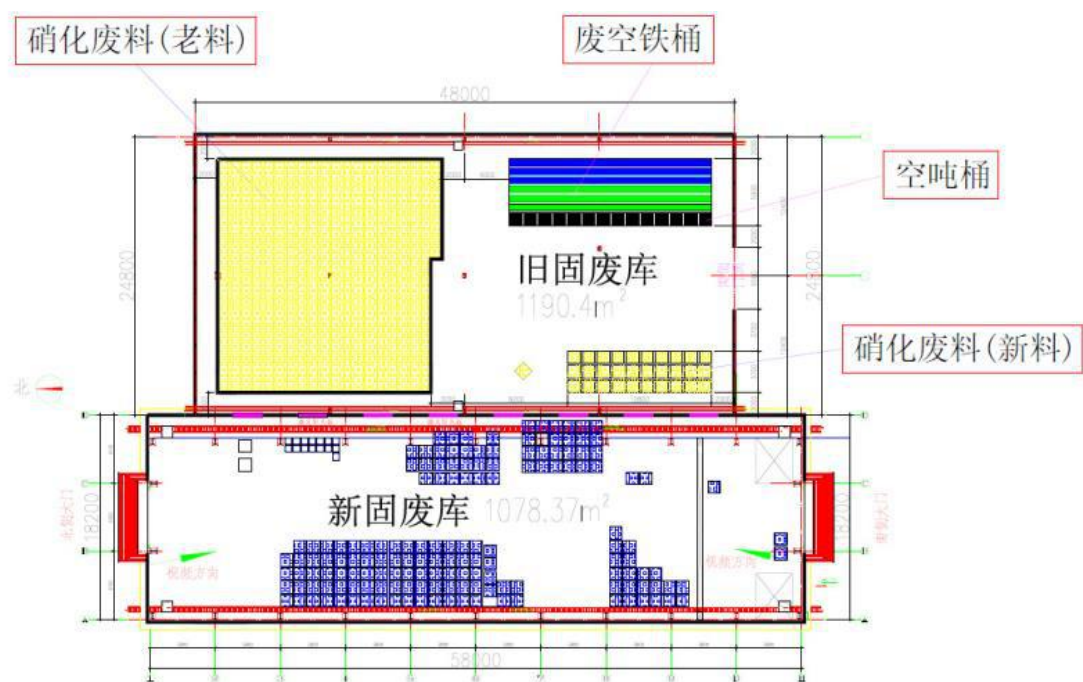
事故发生前，新固废库内主要存放有精馏焦油、污泥、废保温棉、废催化剂铁桶和空焦油渣槽等。旧固废库内主要存放有硝化废料、空吨桶和废空铁桶。共贮存硝化废料 600 吨袋左右，吨袋包装无内衬。其中约 550 吨袋（事故企业自称“老料”）为 2018 年 5-6 月由煤堆场转运至旧固废库，堆放在库内北半部，大部分堆高 3 层，堆垛与墙体间留有约 2 米的通道；另外 50 吨袋左右（事故企业自称“新料”）为 2018 年 10 月复产后产生的废料，堆放在库内靠近门口西南侧，堆高两层。（见图 5）

图5 旧固废库和新固废库内平面布置示意
