# 陕西商洛“7·19”高速公路桥梁垮塌 灾害调查评估报告

陕西商洛“7·19”高速公路桥梁垮塌灾害调查评估组

2024年10月

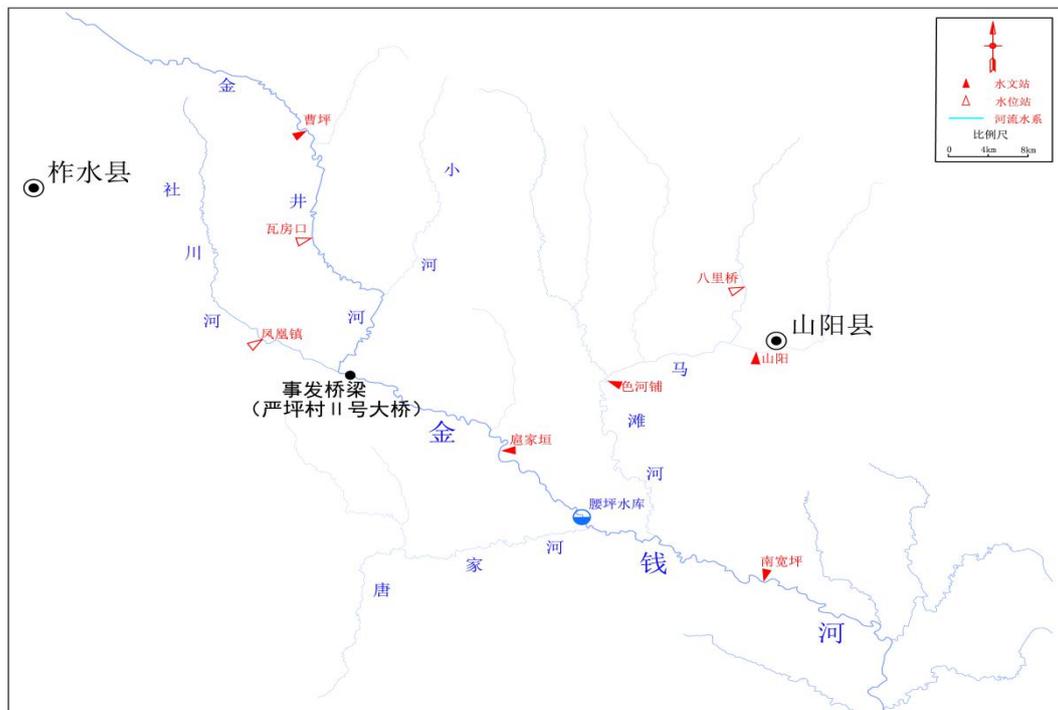
图 1 金钱河流域示意图

事发桥梁严坪村Ⅱ号大桥位于陕西省商洛市柞水县杏坪镇严坪村，所处河流为金钱河，上游有两条主要河流，一条是金井河，流域面积 825 平方公里，东侧有支流小河汇入；另一条是社川河，流域面积 432 平方公里。事发桥梁位于上述两条河流汇合

口下游约 1.25 公里处，集水面积共计 1280 平方公里。（金钱河流域示意图见图 1）

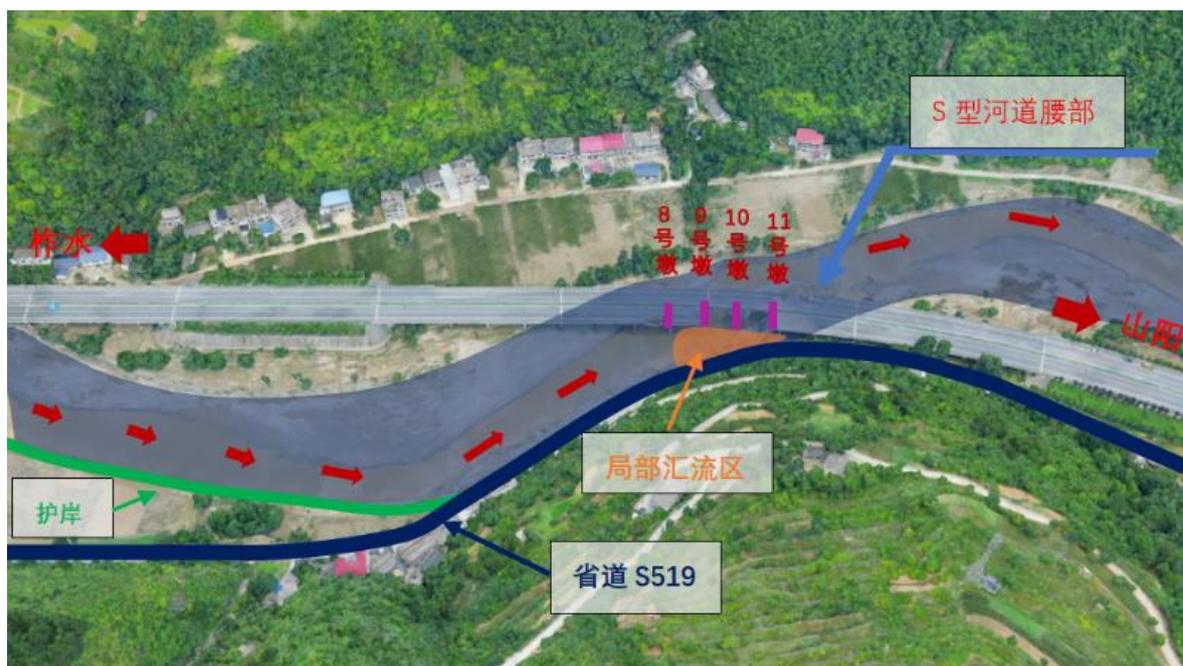
图 4 局部汇流区示意图

另外，桥墩布置、局部汇流也对漂流物壅塞等产生一定影响。事发桥梁采用“斜交正做”的设计虽然符合标准，但对超标准极端工况条件考虑不够，较“斜交斜做”增大阻水，不利于高度密集的大尺寸漂流物顺利通过；事发桥梁所处河段为“S”型河道腰部，河滩狭窄，8号至11号桥墩与紧邻的S519省道路基挡墙形成局部汇流区（见图4），也对水流冲刷、漂流物壅塞产生影响。
